PROGETTO DEFINITIVO

LAVORI DI RIPRISTINO DELLA CARREGGIATA STRADALE FRANATA PARZIALMENTE IN VICINANZA DEL SECONDO TORNANTE DELLA STRADA CHE CONGIUNGE PEAIO A VINIGO E QUEST'ULTIMO ALLA S.S. 51 "DI ALEMAGNA"

Comune di VODO DI CADORE

DOCUMENTAZIONE FOTOGRAFICA

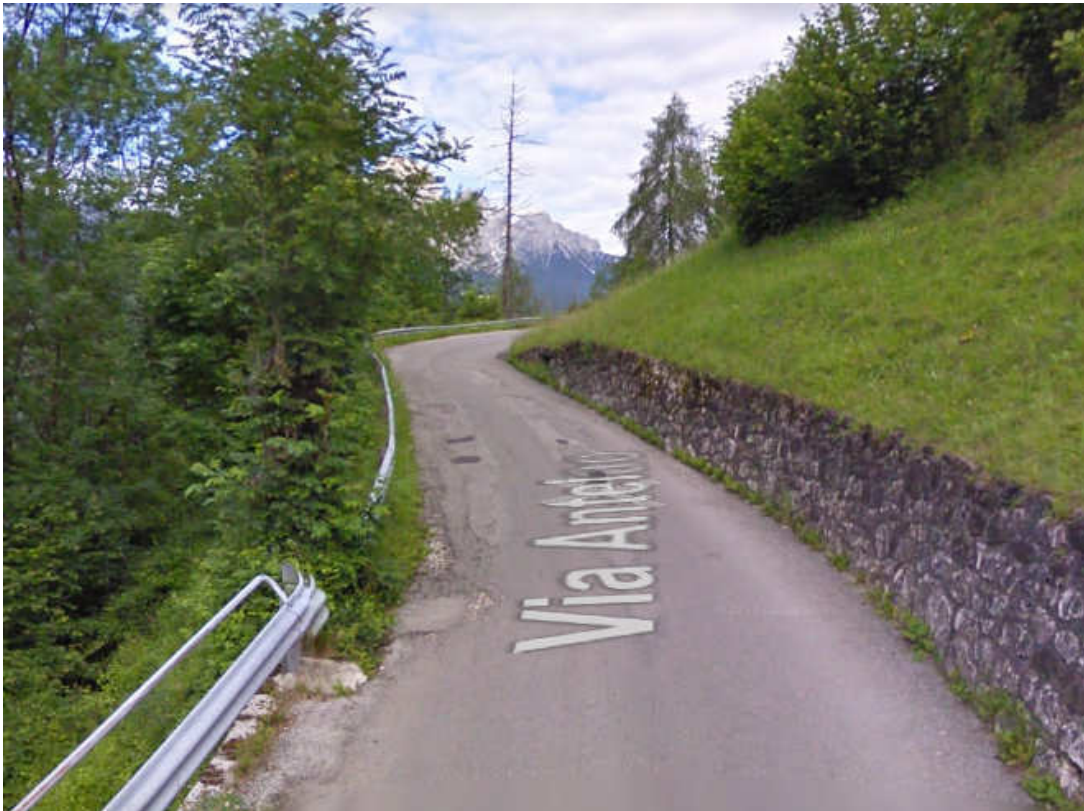
Foto n. 1

Vista da valle, lungo via Antelao, dell'inizio intervento

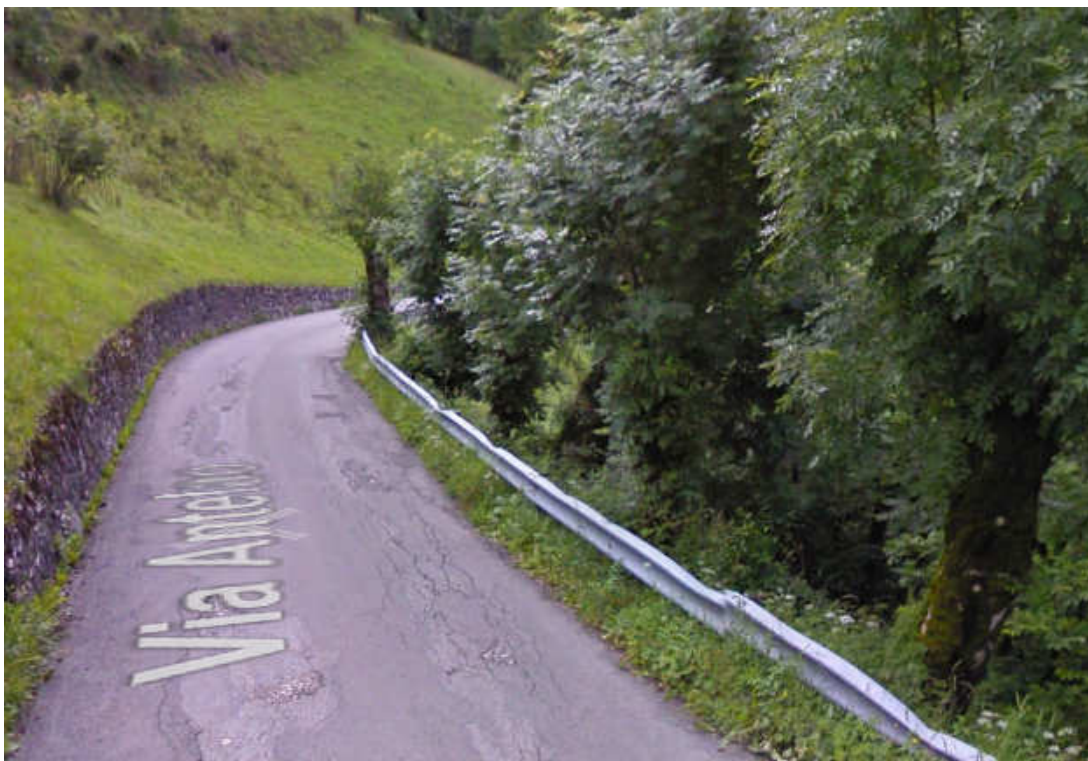
Foto n. 2

Vista da monte, lungo via Antelao, della zona di intervento con gabbioni

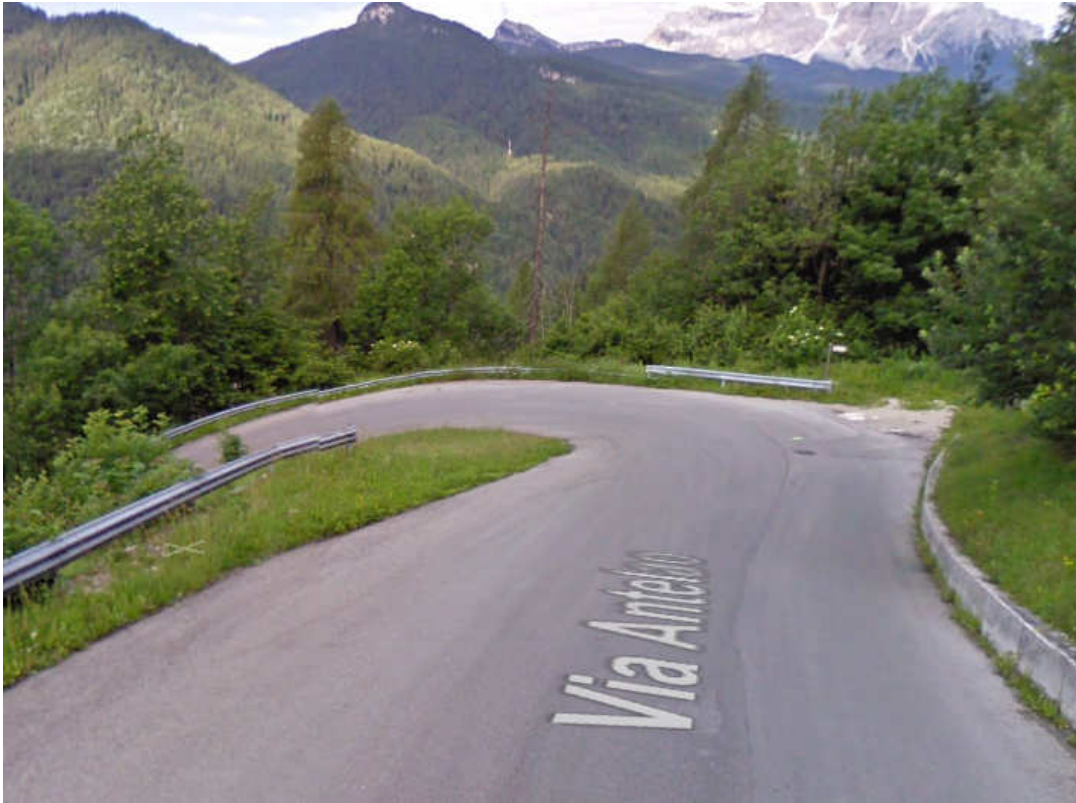
Foto n. 3

Vista da monte, lungo via Antelao, della zona di fine intervento

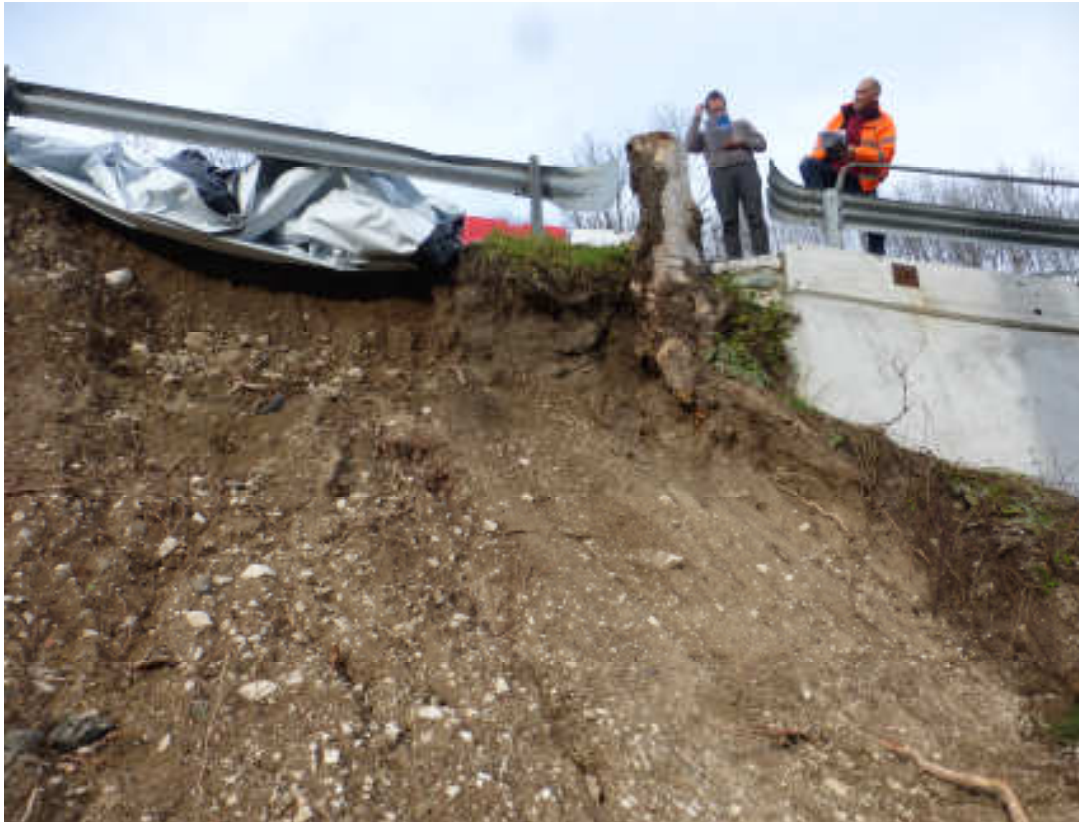
Foto n. 4

Vista da valle della frana su via Antelao che ha causato il cedimento di una parte del corpo stradale

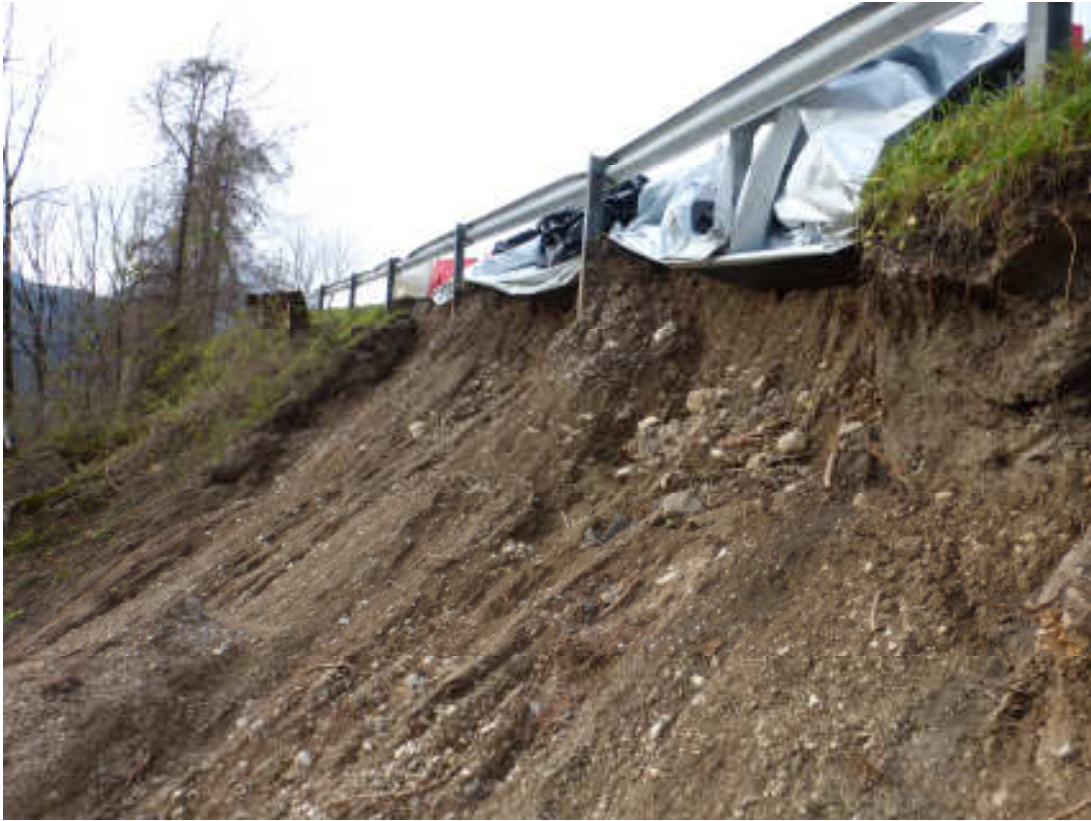
Foto n. 5
Idem, come sopra

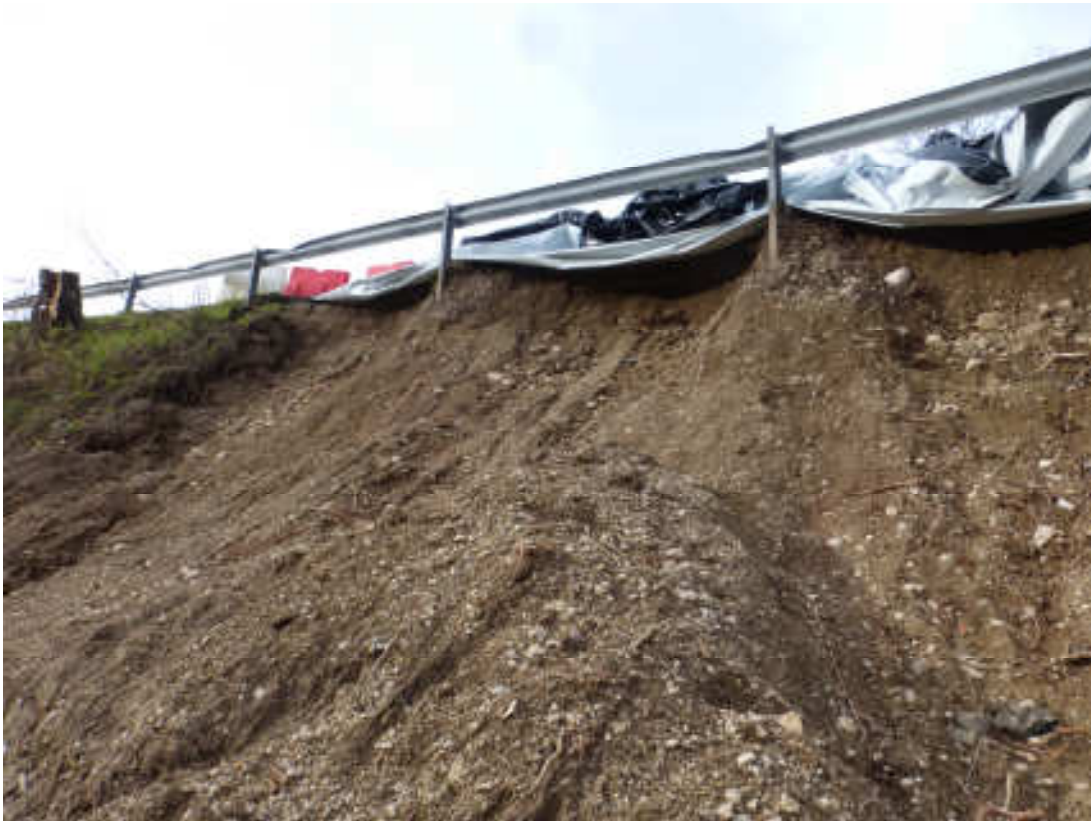
Foto n. 6
Idem, come sopra.

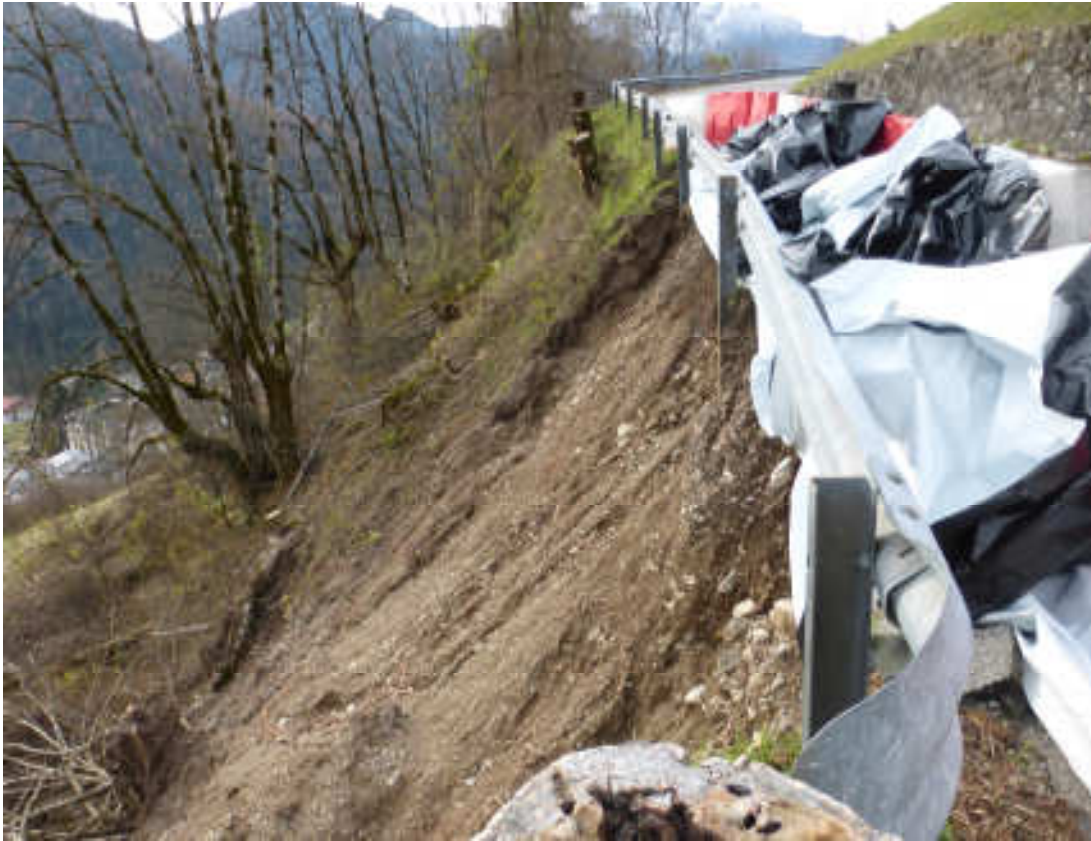
Foto n. 7

Vista da est: la frana ha coinvolto parte della sede stradale.

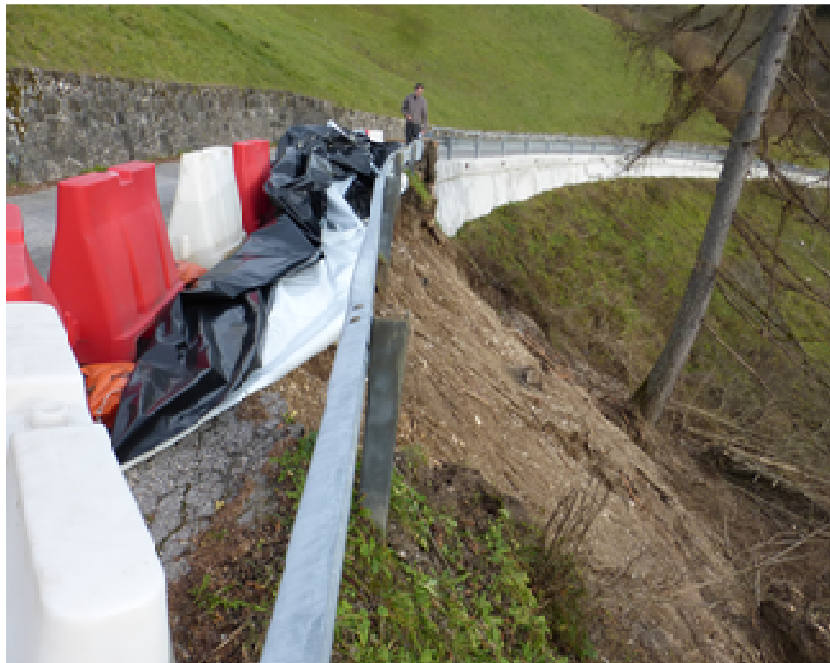
Foto n. 8

Vista da est: la frana ha coinvolto parte della sede stradale.

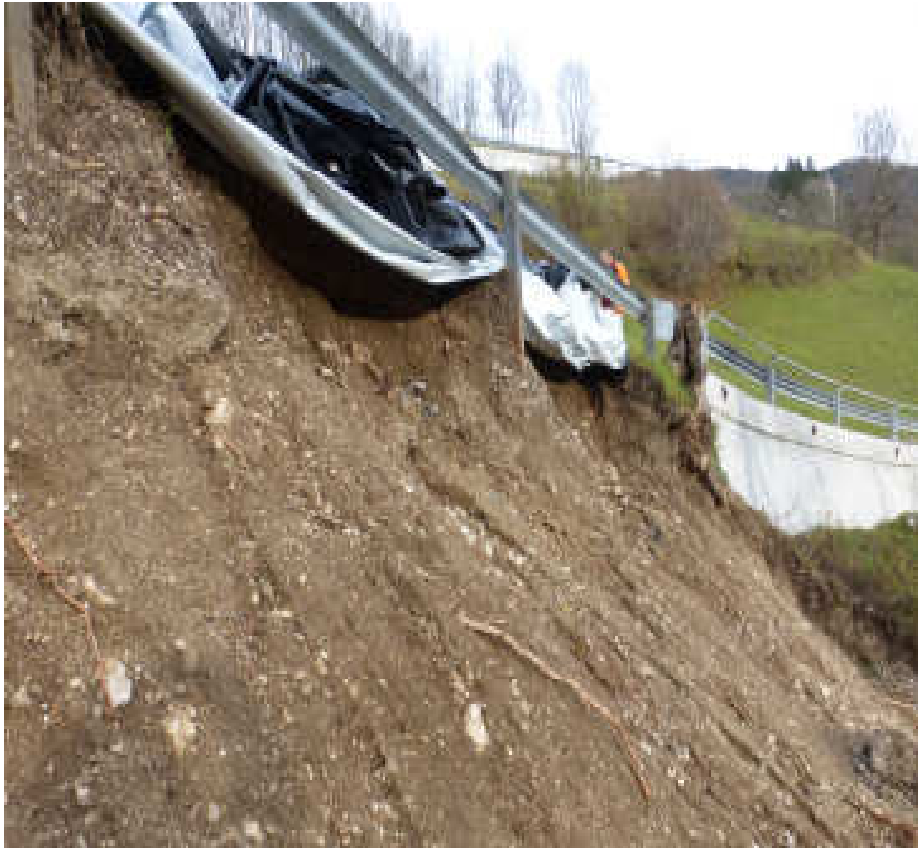
Foto n. 9

Particolare della ripida scarpata della frana in terreni morenici ad abbondante matrice fine.

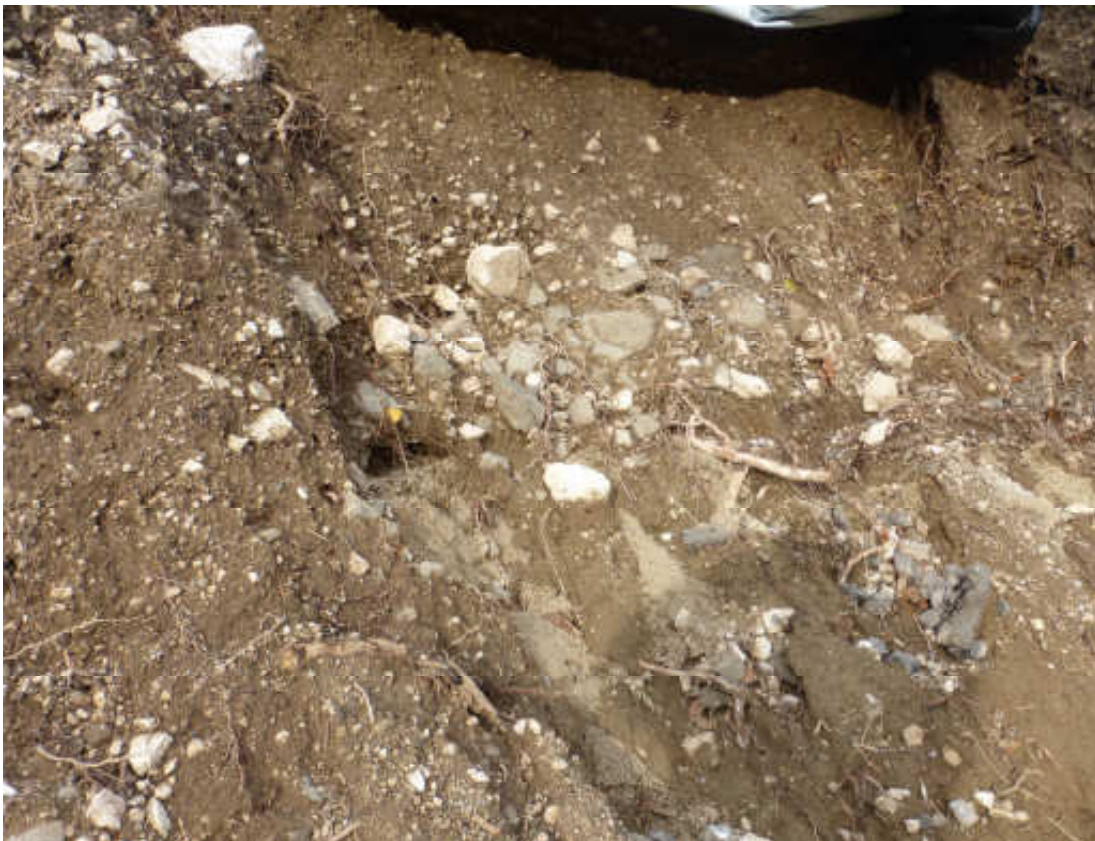
Foto n. 10

Particolare della ripida scarpata della frana in terreni morenici ad abbondante matrice fine.

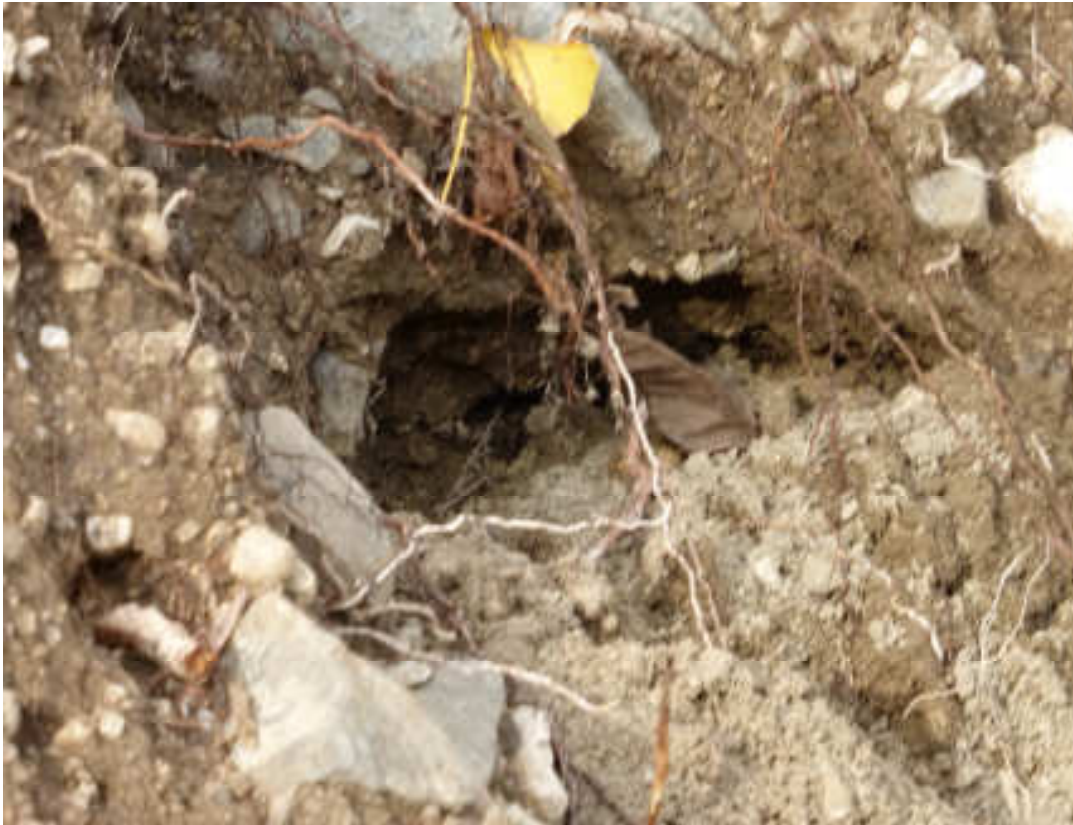
Foto n. 11

Particolare della ripida scarpata della frana in terreni morenici ad abbondante matrice fine.

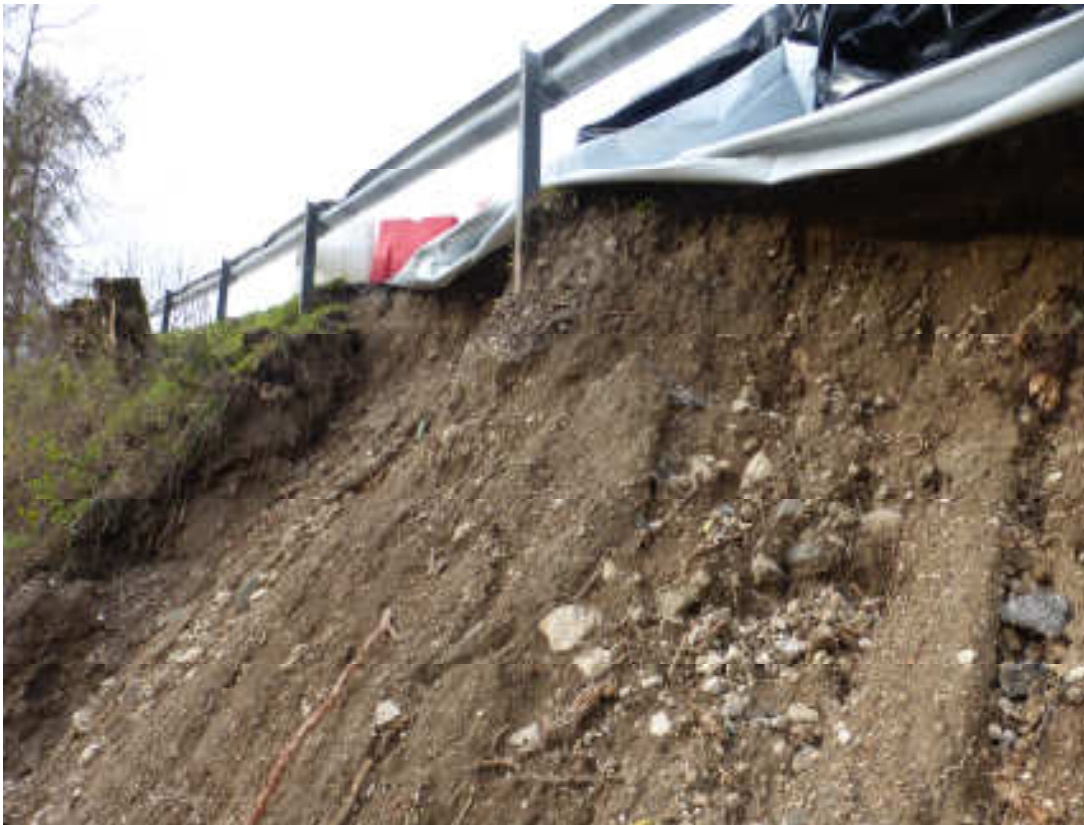
Foto n. 12

Particolare della ripida scarpata della frana in terreni morenici ad abbondante matrice fine.

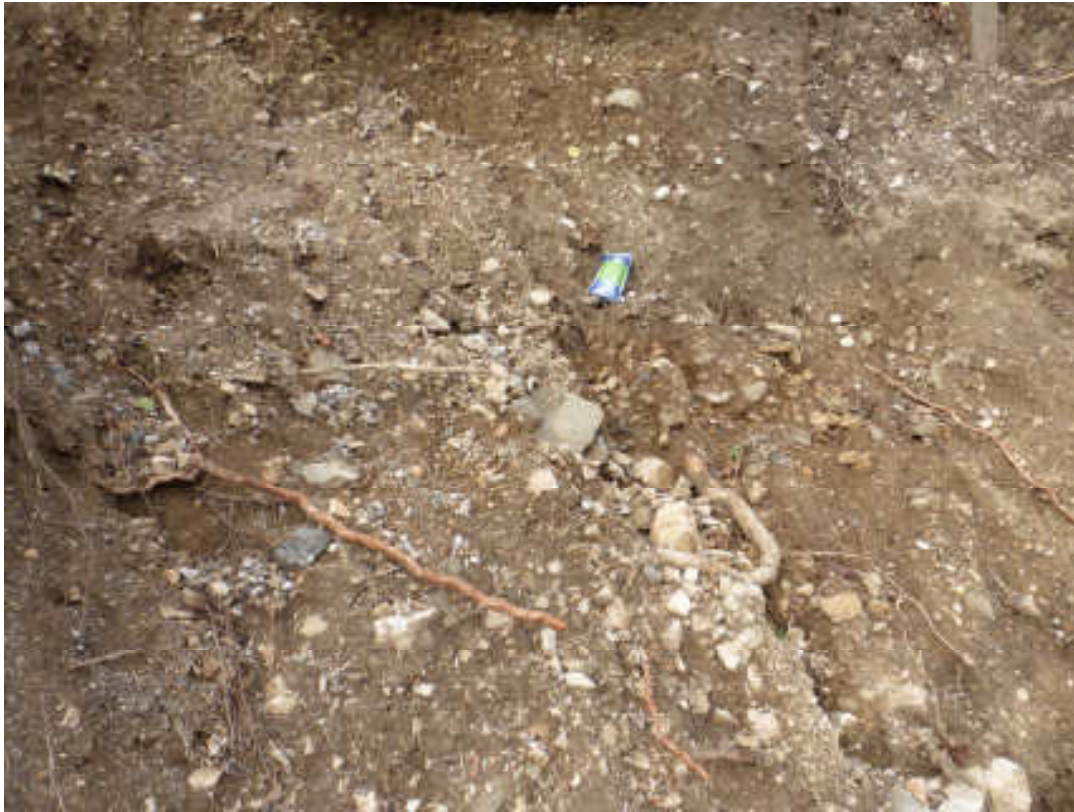
Foto n. 13

Aspetto dei terreni morenici ad abbondante matrice fine coinvolti nella frana.

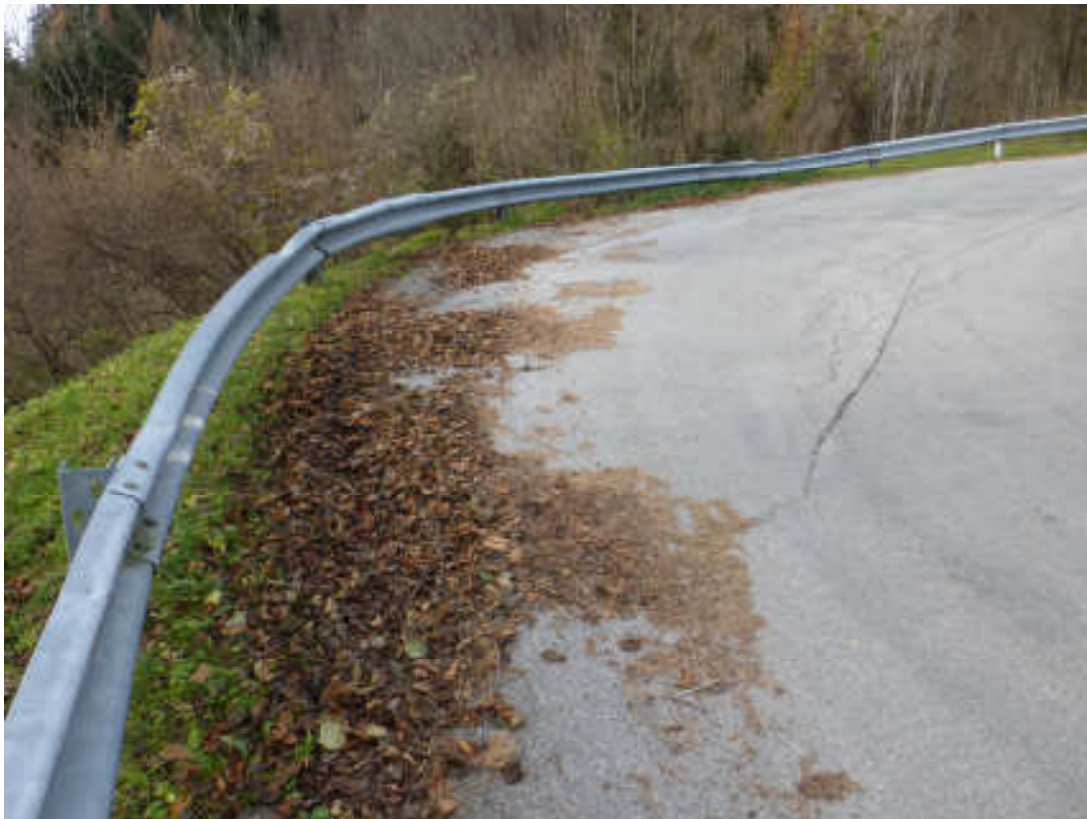
Foto n. 14

Il ciglio stradale compreso tra la frana ed il tornante ha subito evidenti segni di cedimento e pertanto richiede adeguati interventi di consolidamento.
