## Villa Scroffa, Cogo, Negri, Arrigoni, Zilio, Feriani

*Comune:* Schiavon

*Frazione:* Longa  
Via Chiesa

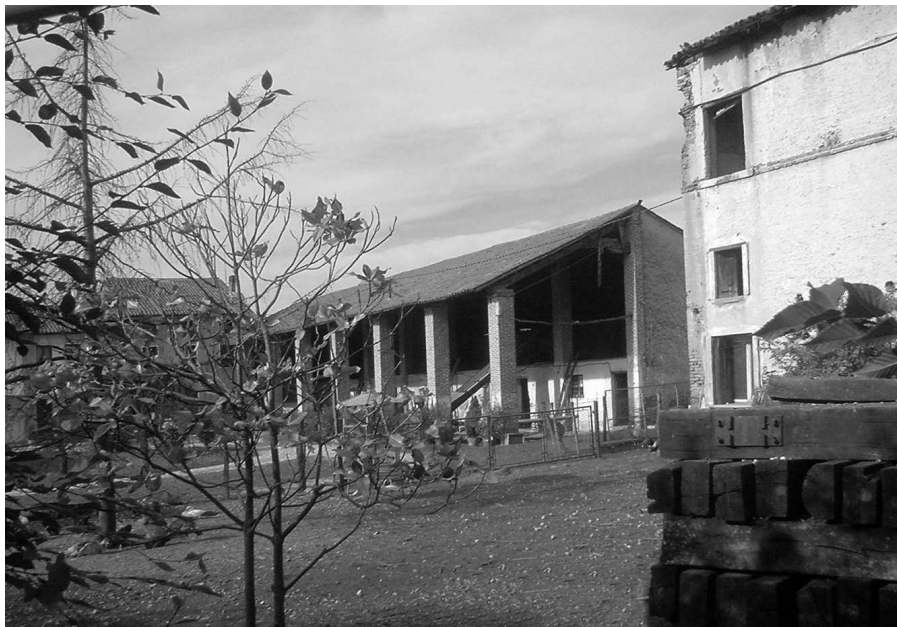
*Barchessa (E.U.)*

A sinistra e parallela rispetto alla villa, si sviluppa la barchessa con portico ritmato da pilastri.

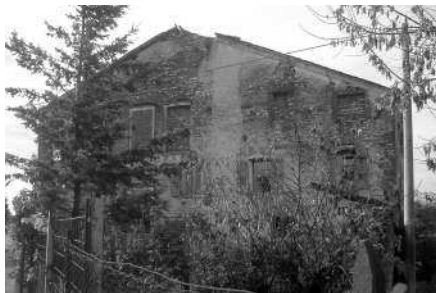
*Fianco orientale (E.U.)*

Il fianco occidentale conserva il profilo di un grande arco murato che è forse da riconoscere come l'ingresso al portico della primitiva villa gotica; al suo posto si trova una porta di fattura cinquecentesca.

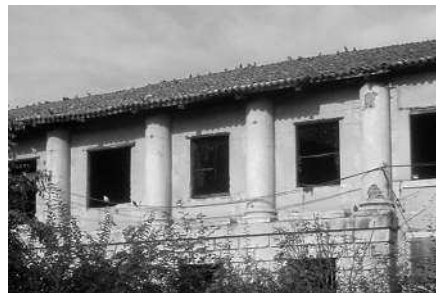
*Particolare della facciata (E.U.)*

La facciata principale, su tre piani e orientata a sud, è frutto di un rinnovamento in chiave classicista rimasto incompiuto, attuato intorno alla metà del Cinquecento (Cevese 1971). Venne creato un risalto centrale costituito da un alto zoccolo bugnato di poco spor-

gente e corrispondente al pianterreno e a un ammezzato, forato da portale e finestre rettangolari, sopra il quale si impostano sei fusti semicilindrici di colonne probabilmente di ordine jonico, lasciati incompiuti a metà altezza. All'evidenza avrebbero dovuto corrispondere a due piani – e quindi l'edificio doveva essere più alto – e sostenere forse un frontone; mentre negli intercolumni le finestre, di cui la centrale più ampia, avrebbero avuto balaustre appoggiate alla sporgenza dello zoccolo. Nei settori laterali, a paramento liscio, si distribuiscono due assi di aperture per parte, intervallati da ampia pausa muraria.
